# 東京電力(株) 日比谷公園付近推進現場見学記

φ = 2400mm推進管 (合成鋼管)

・ 大土被り d = 22.9m ・ 急曲線 R = 50m

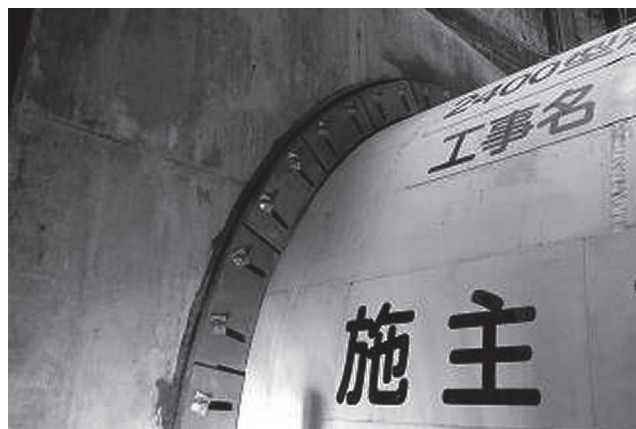
写真-4 推進機のヘッド部

年明けから推進が開始され、掘進機のヘッド部が地山にはいったところで、推進ジャッキについては2本のみが設置された状態でした。掘進機内部と外観および立坑内設備状況を一通り見学し、地上で待っている次の班と交代しました。地上部には、これから立坑内に降ろされる推進管が配置されていたのでじっくりと観察することができました。

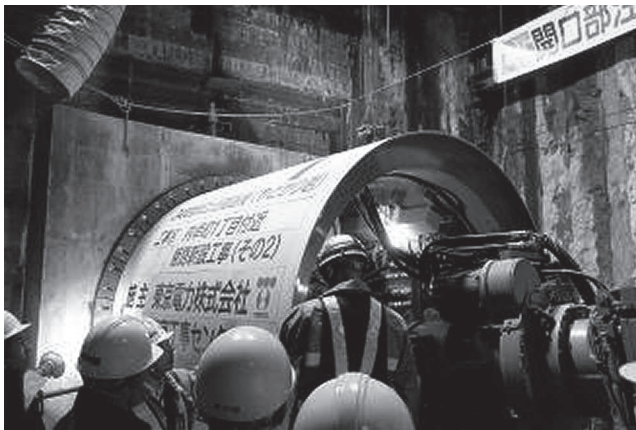
写真一5 推進機 1

| 推進機 | <ul style="list-style-type: none"> <li>・ 分割搬入、立坑内で組立</li> <li>・ 障害物対策：ビット増設、スクリュースライド機能、カッター駆動インバータ制御 他</li> <li>・ 掘削性：掘削外径2870mm コピーカッター 100mm スクリューφ446mm ダミー軸式 (27m<sup>3</sup>/H)</li> <li>・ 方向制御：方向修正ジャッキ800kN×195mm×8本 必要中折角度2.57°（装備中折角度5.4°）</li> <li>・ 到達立坑で掘進機の搬出が不可能なため、“やどかり君（スーパー21協会）”を採用（掘進機駆動部を単体で、推進管内を発進立坑まで引き戻す方法）</li> </ul> |

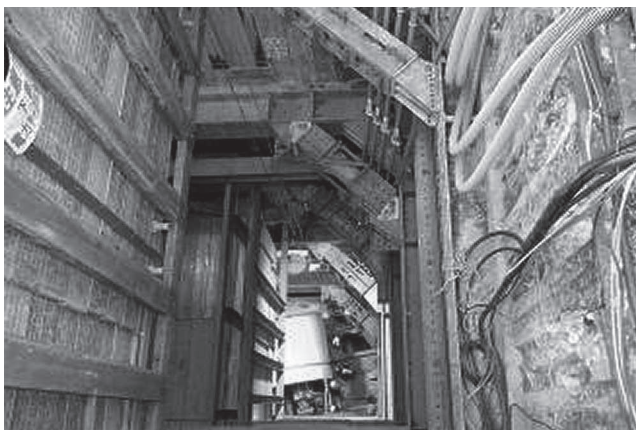
写真一9 開口部からの推進機

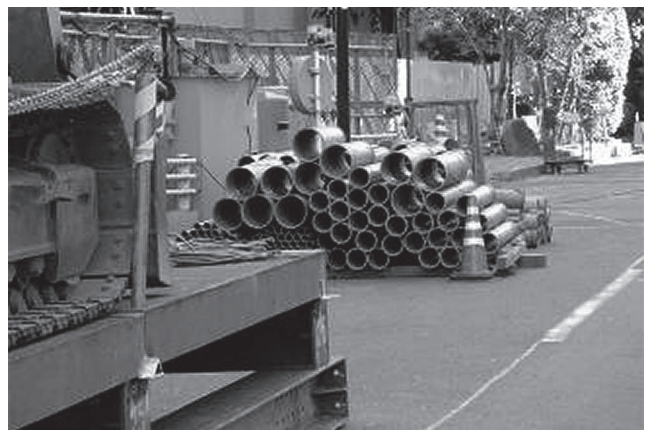
写真一10 排泥管

| 施工方法 | <ul style="list-style-type: none"> <li>・ 泥土圧式推進工法（掘削土砂をスクリュースコンベアで排土し、地山の土砂ビットまで圧送ポンプにより圧送。地上で0.4m<sup>3</sup>バックホウにより10tタンク車へ積載）</li> </ul> |
